Fukttest takst

RW3154 - Hobby 720

Forhandler	Jæren Caravanservice A:	Km.stand	0	Eier	Din bruktbil
		Farge		Adresse	
Utført av	Marius Imingen	Chassisnr.		Telefon	
Dato	11.01.2024	Første reg.		E-post	post@dinbruktbil.no

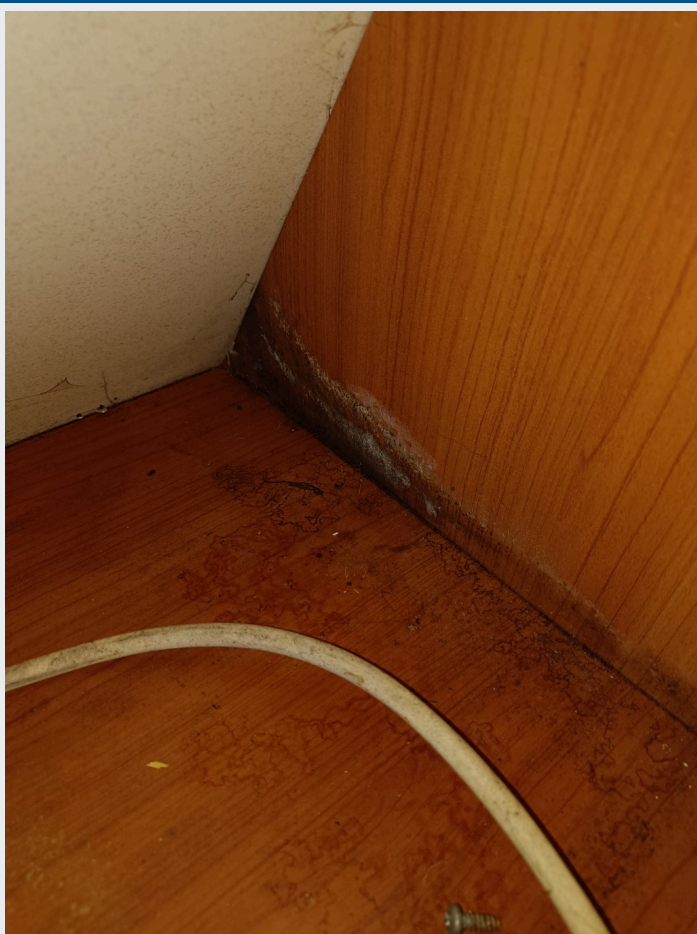
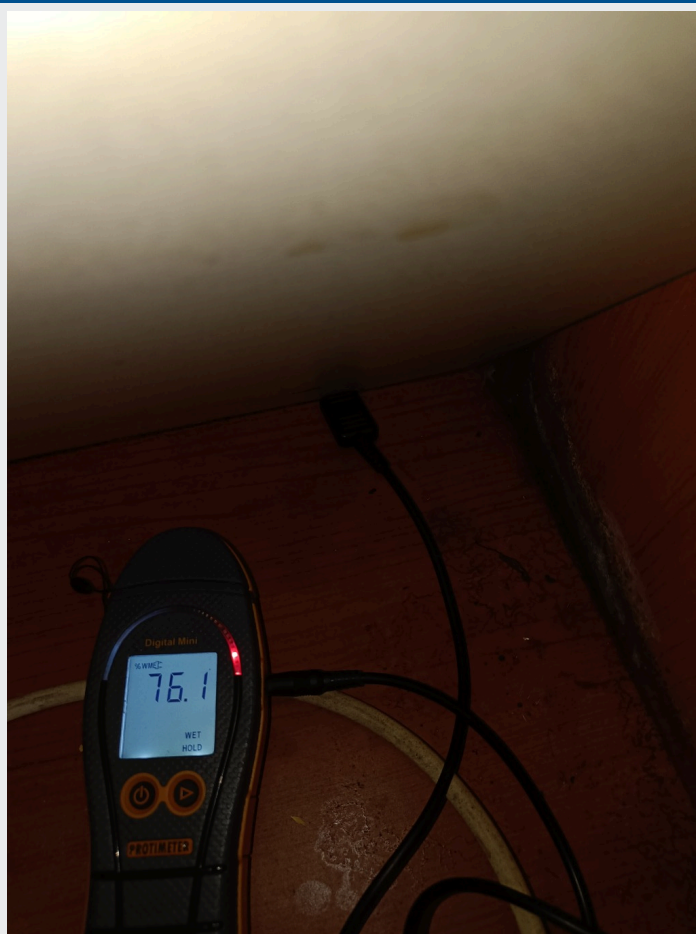
#1	1.6	Innvendig - Lasteluker - 46,6% i lasteluke under dobbeltseng. Innmat må skiftes.	0
#2	1.12	Innvendig - Diverse - 76,1% i frontvegg på bad nede ved blomsterbrettet. Her er det også mugg/sopp på sideveggen	0

1.12 76,1% i frontvegg på bad nede ved blomsterbrettet. Her er det også mugg/sopp på sideveggen

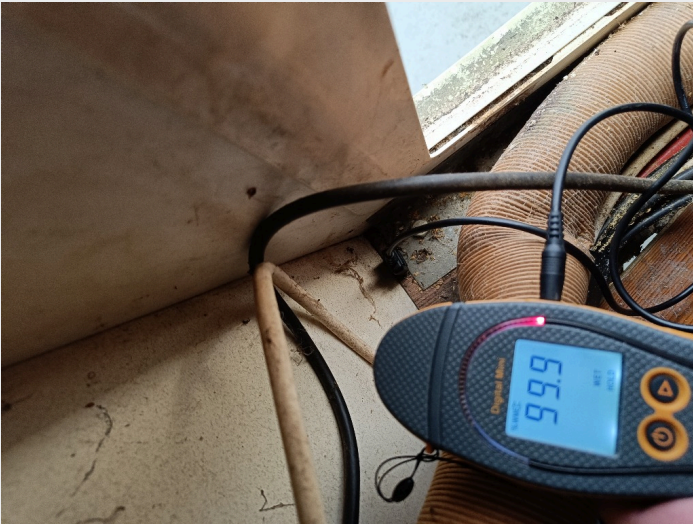
#3	1.12	Innvendig - Diverse - 99,9% i høyre hjørnet fremme på bad. Må utbedres.	0
#4	1.12	Innvendig - Diverse - 47% i front nede ved blomsterbrett høyre hjørne. Fukt langs hele nedre del.	0

1.12 99,9% i høyre hjørnet fremme på bad. Må utbedres.

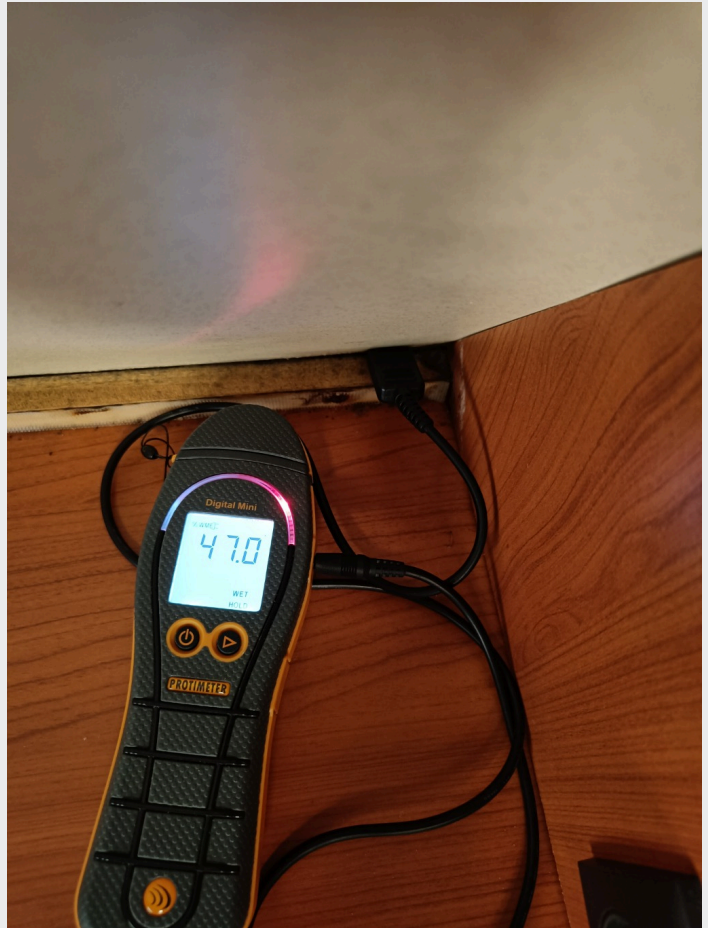
1.12 47% i front nede ved blomsterbrett høyre hjørne. Fukt langs hele nedre del.

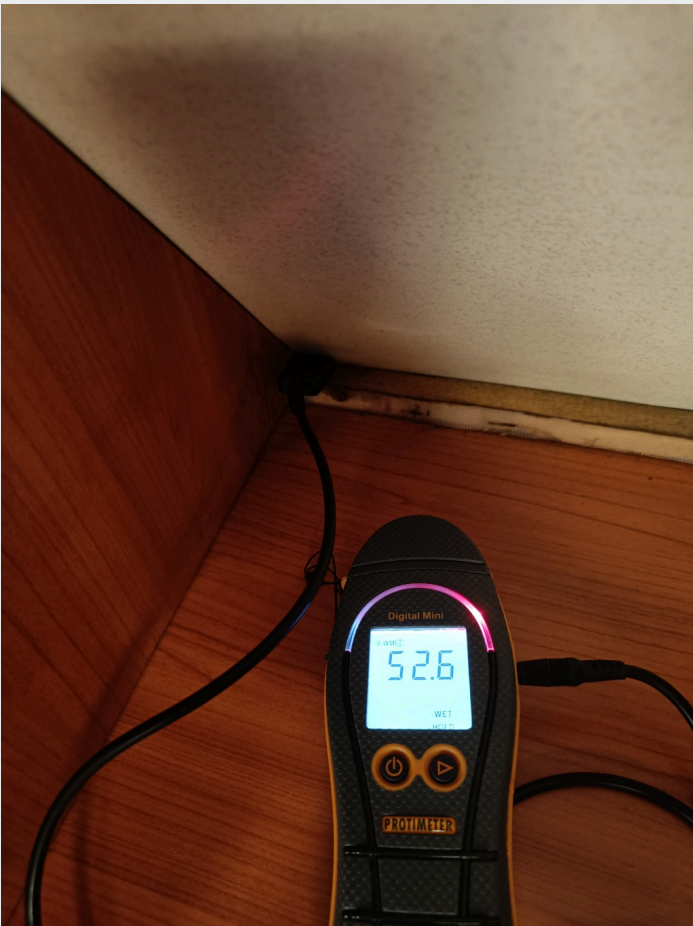
#5	1.12	Innvendig - Diverse - 52,6% i front nede ved blomsterbrett venstre side. Må utbedres.	0
#6	1.12	Innvendig - Diverse - 40,1% i gulv inntil veggen forran lasteluke vestre side. Bør utbedres.	0

1.12 52,6% i front nede ved blomsterbrett venstre side. Må utbedres.

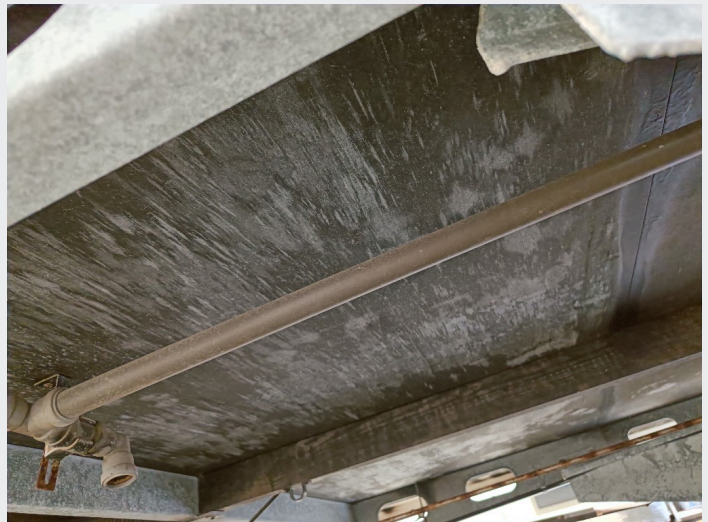
#7	1.12	Innvendig - Diverse - Gulvet under kjøkkenbenk måler rett under 20%, men gulvet er mykt. Burde utbedres.	0
#8	2.1	Utvendig - Sjekk av gulvplate under bobil/vogn: - Slitt og burde impregneres.	0

2.1 Slitt og burde impregneres.

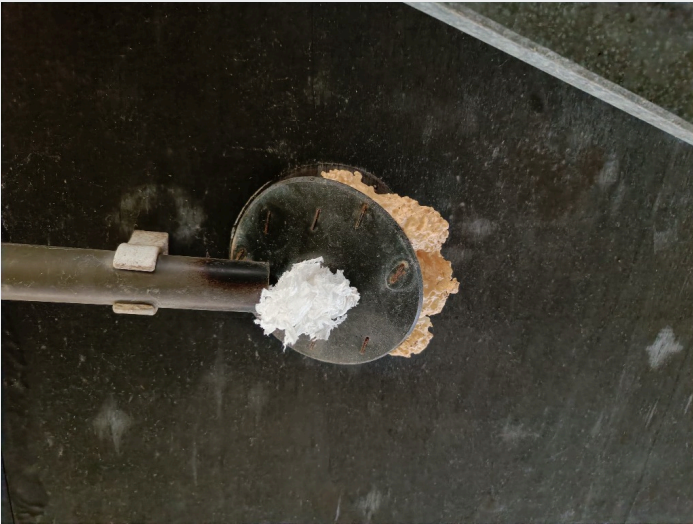
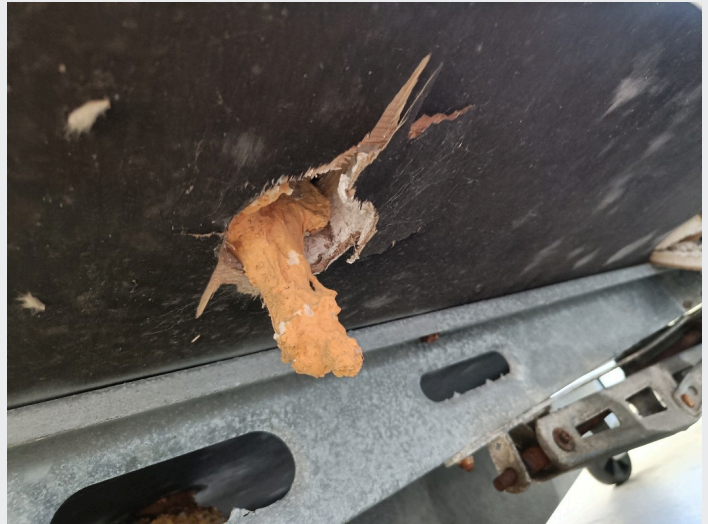
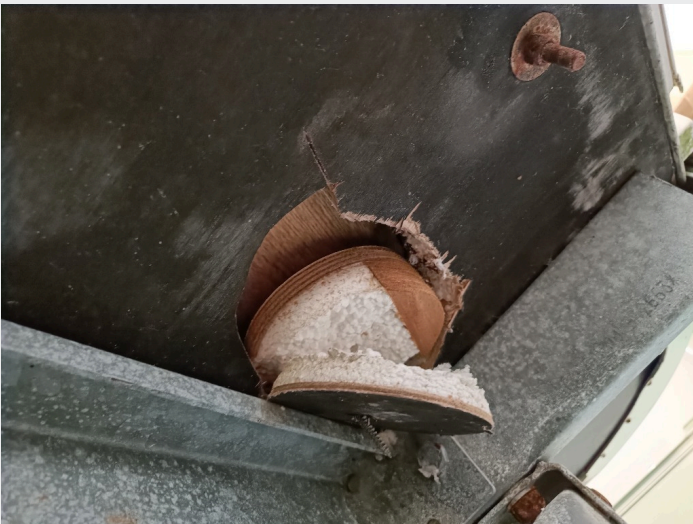
#9	2.11	Utvendig - Gasskasse - Fukt venstre side fremme. 27,6%	0
#10	2.11	Utvendig - Gasskasse - Fukt i høyre hjørnet fremme. 30,2%	0
#11	2.13	Utvendig - Diverse - Gulv under bad har 3 hull rett inn. Ser ut som det er gjort med hullsag. Her MÅ det utbedres.	0
			0

2.13 Gulv under bad har 3 hull rett inn. Ser ut som det er gjort med hullsag. Her MÅ det utbedres.

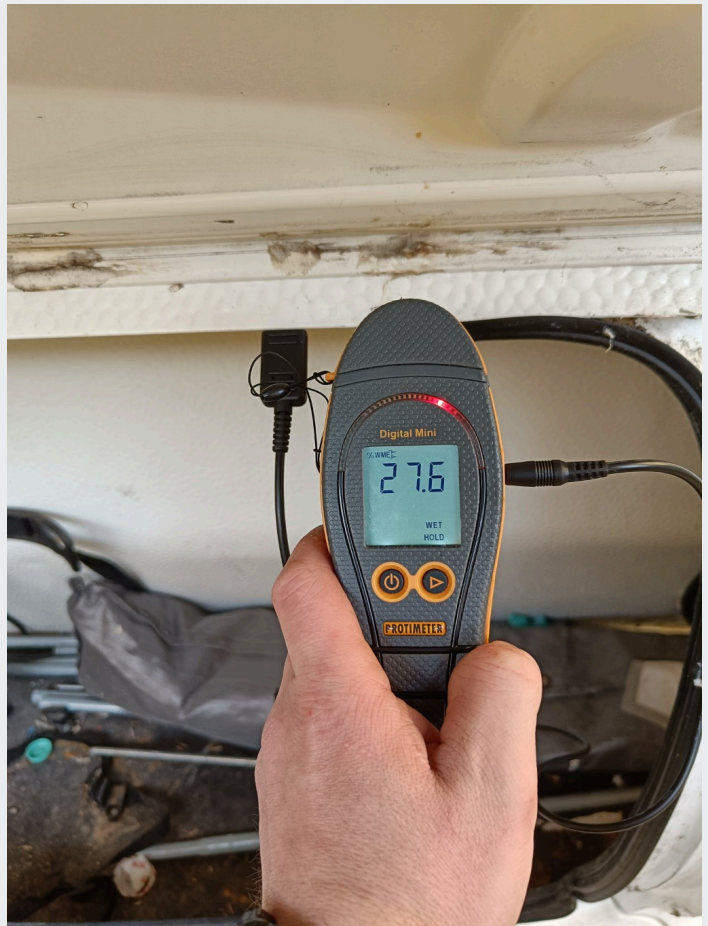
2.11 Fukt venstre side fremme. 27,6%

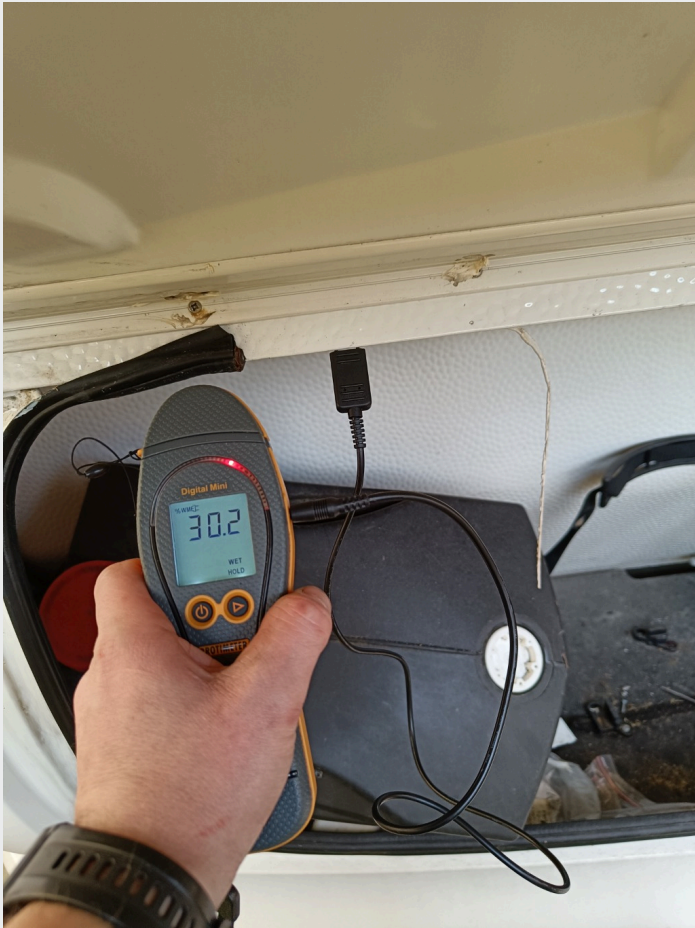
2.11 Fukt i høyre hjørnet fremme. 30,2%

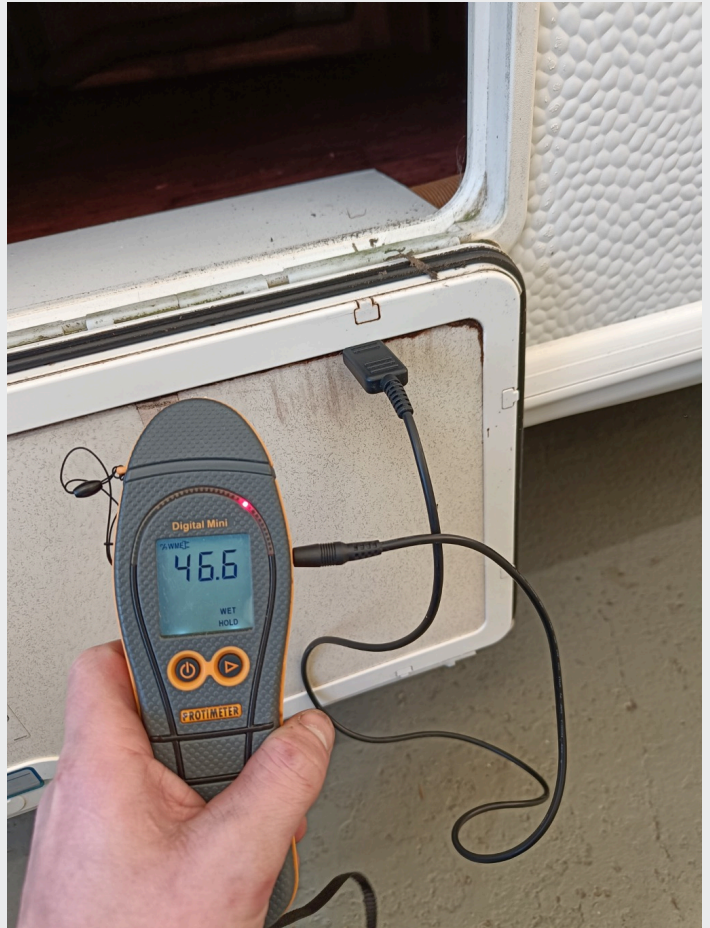
1.6 46,6% i lasteluke under dobbeltseng. Innmat må skiftes.

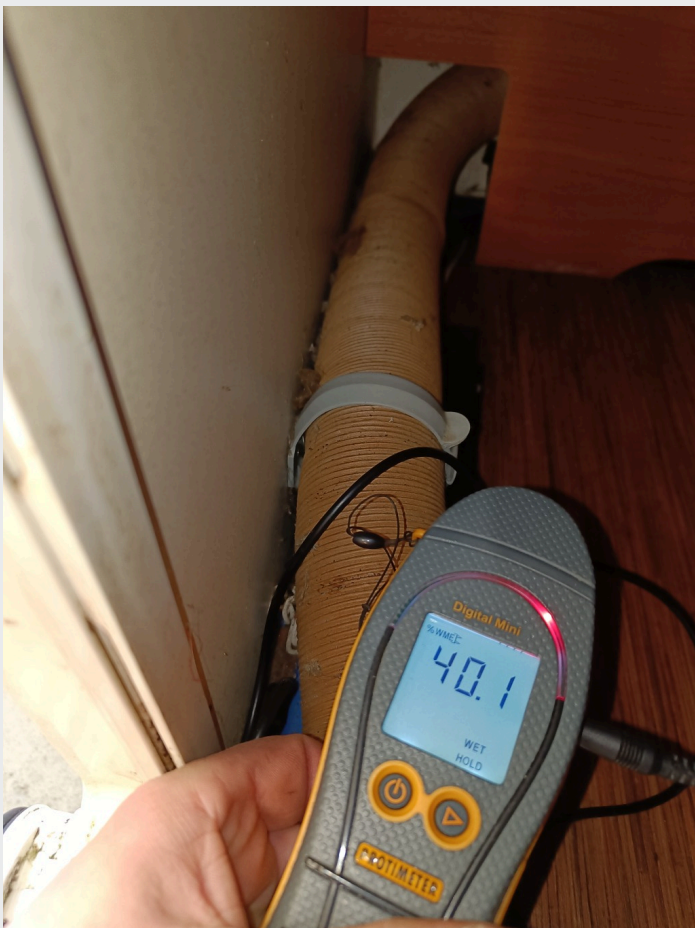
1.12 40,1% i gulv inntil veggen forran lasteluke vestre side. Bør utbedres.
