BMW I4 M50 4X4
TESTDATO: 10.11.2023
KODE: 1281915

| VJ31451 | 14 313 KM | 23.11.2022 Førstegang registrert | Elektrisitet |

| CHASSISNR: WBY31AW00PFN98927 | BRUKTIMPORT: Nei |

NBF Tilstandsrapport er utarbeidet av Norges Bilbransjeforbund og Forbrukerrådet.

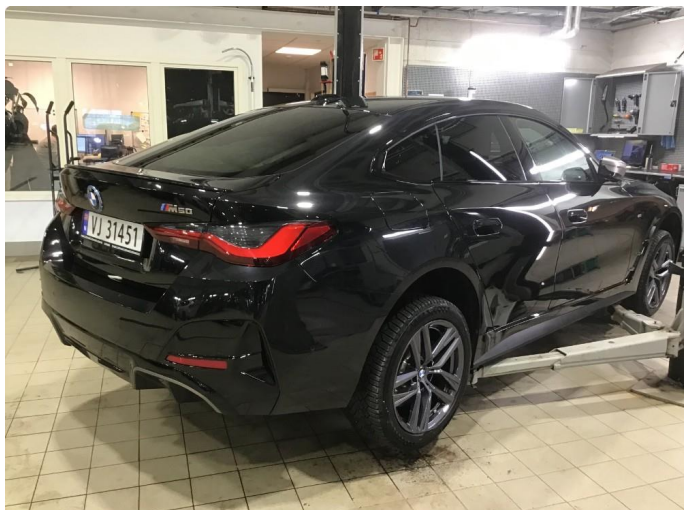
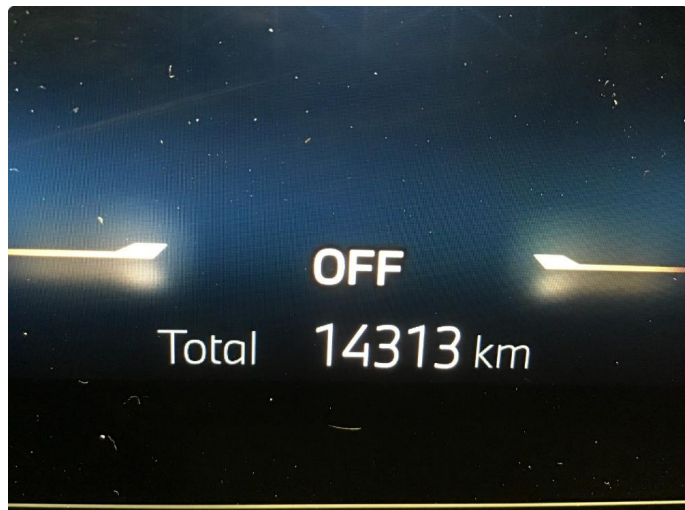
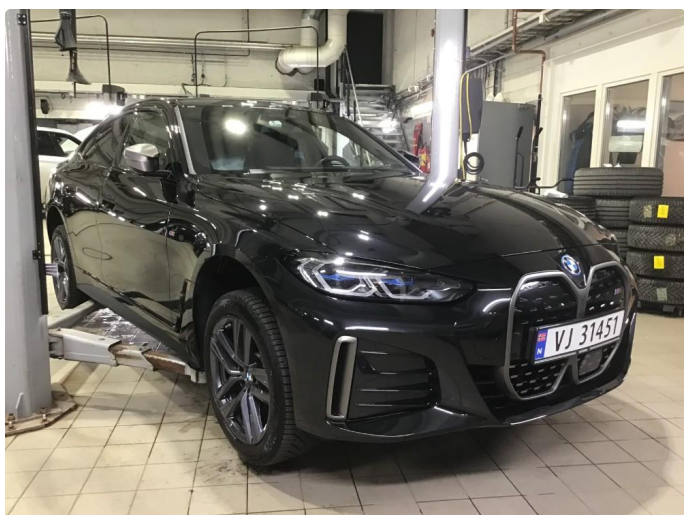
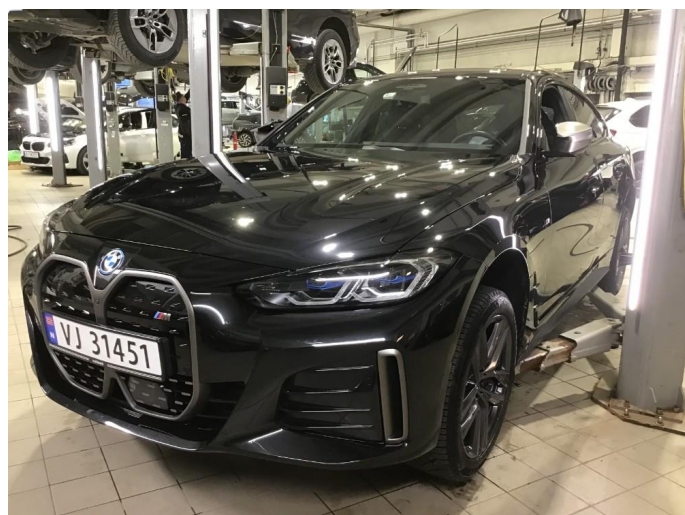
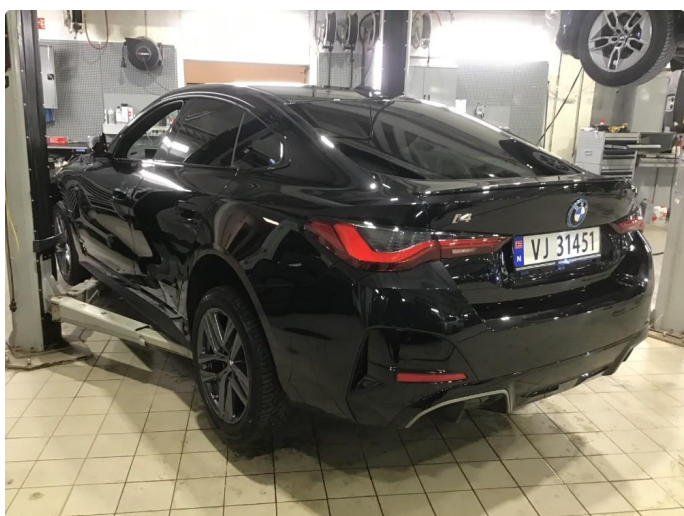
1.1 Oversiktsbilder av bilen.

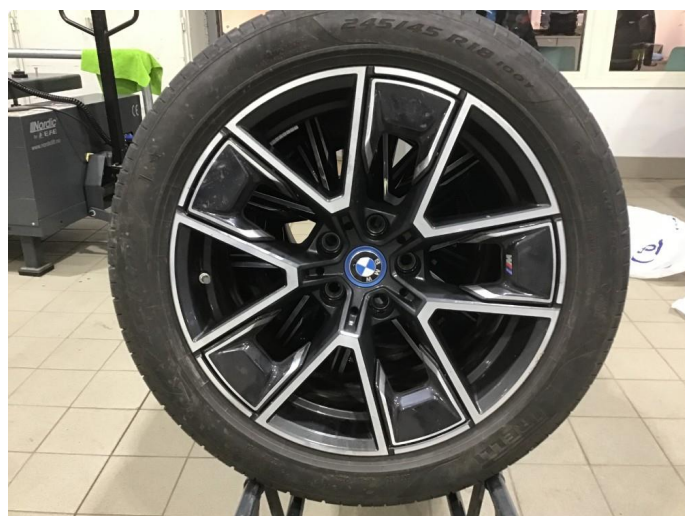
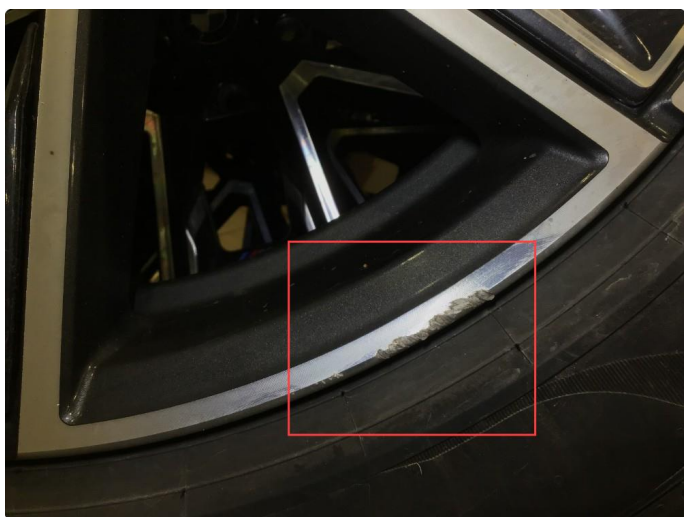
| Punkt | Beskrivelse | Plassering |
|---|--|---|
| 1.2 Dekk/Felger | Lite bruksmerke på 1 sommerfelg, regnes som normal bruksslitasje. | |

1.2 Lite bruksmerke på 1 sommerfelg, regnes som normal bruksslitasje.

1.2 Lite brukmerke på 1 sommerfelg, regnes som normal bruksslitasje.

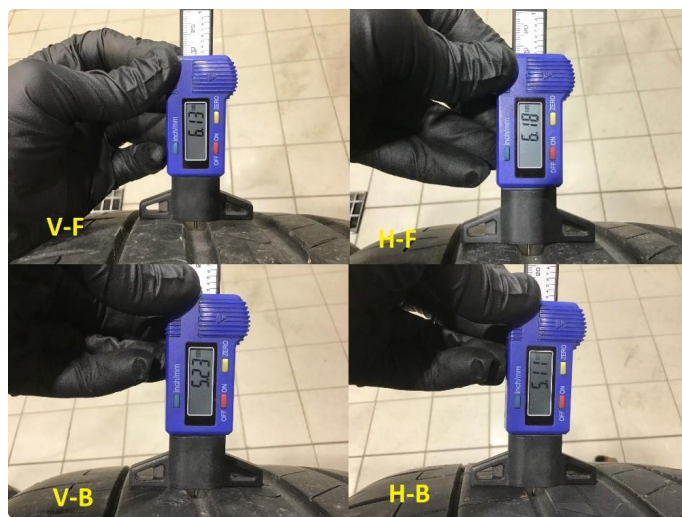
1.3 Mønsterdybde sommerdekk målt ved takst 08.11.2023, 14.313km.

| | VENSTRE FORAN | HØYRE FORAN | VENSTRE BAK | HØYRE BAK |
|---|---|---|---|---|
| MØNSTERDYBDE SOMMERDEKK (MM) | 6,1 | 6,2 | 5,2 | 5,1 |

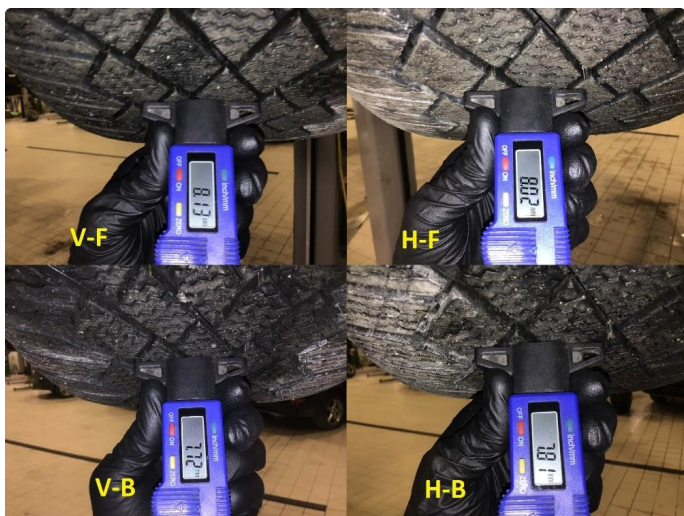
1.4 Mønsterdybde vinterdekk målt ved takst 08.11.2023, 14.313km.

| | VENSTRE FORAN | HØYRE FORAN | VENSTRE BAK | HØYRE BAK |
|---|---|---|---|---|
| MØNSTERDYBDE VINTERDEKK (MM) | 8,1 | 8 | 7,7 | 7,8 |

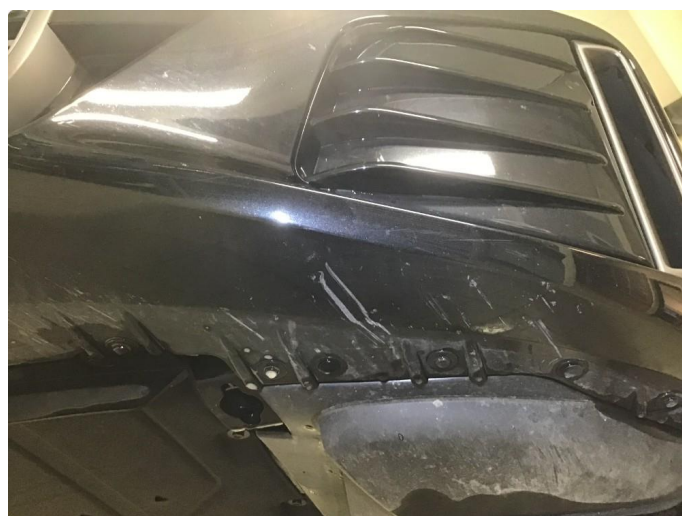
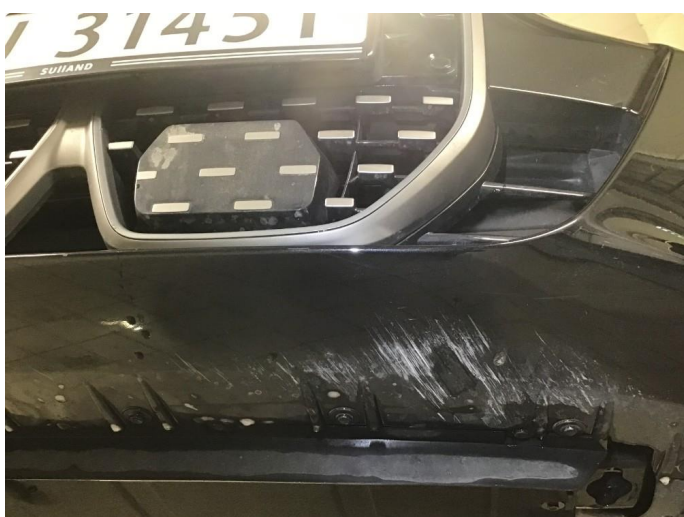
| Punkt | Beskrivelse | Plassering |
|---|--|---|
| 1.5 Støtfanger | Noen bruksmerker underkant fremfanger, regnes som normal bruksslitasje. | |

1.5 Noen brukmerker underkant fremfanger, regnes som normal bruksslitasje.

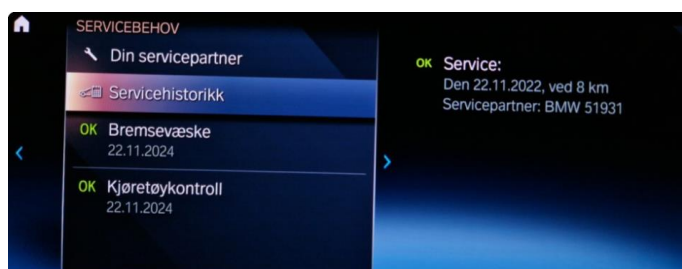
2.1 Neste service 22.11.2024. Bilen har en aktiv serviceavtale til bilen er 4år.
